# FODERFABRIKKEN

## Lemvig A.m.b.a.

Vi har efter et besøg hos Aksel Skovgaard på Lemvig Minkfoderfabrik a.m.b.a afhjulpet lugtproblemer på følgende lokaliteter på fabrikken , som vist på nedenstående billeder.

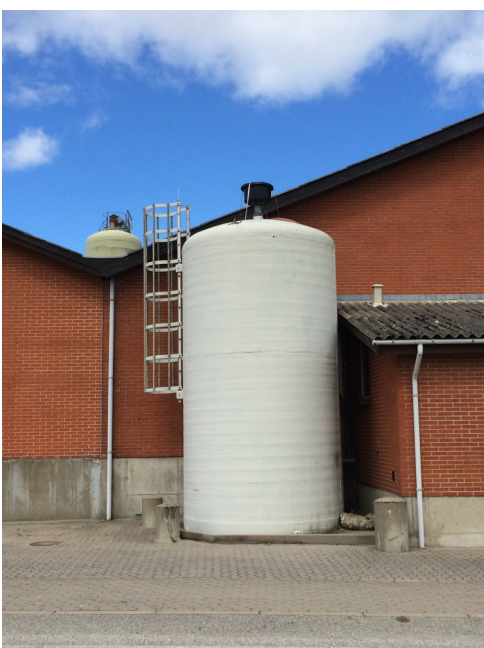
Udenfor bygningerne var placeret en stor buffertank for opsamlingsbrønden hvor der også på udluftningen opstod lugtgener, som blev fjernet med et passiv filter monteret direkte på udluftnings røret.

Hybridfilter monteret på toppen af buffertank.

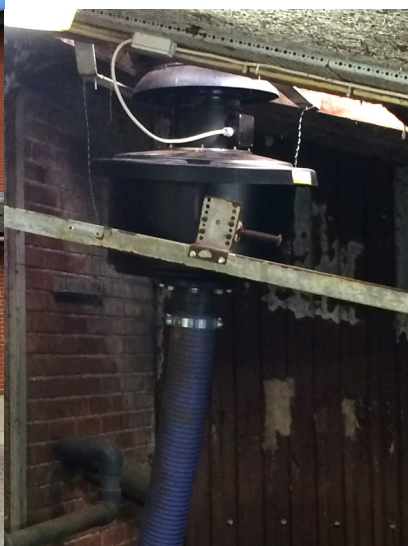
I bygningen med indbygget opsamlingsstank (rummet indeholdt tidligere et rensningsanlæg), var der store korroderingsangreb på alle installationer og kraftige lugtproblemer.

Her blev etableret et luftskifte med den indbyggede ventilator monteret ovenpå Hybridfiltret ,( på ren luft siden) således at den tilførte luftmængde på 3x skifte i timen i opsamlingsbrønden nedbringer H2s problemet til et niveau hvor det ikke generer.

Hybridfilter med ventilator monteret på opsamlingsbrønd.  
Luftskifte 3 gange i timen.

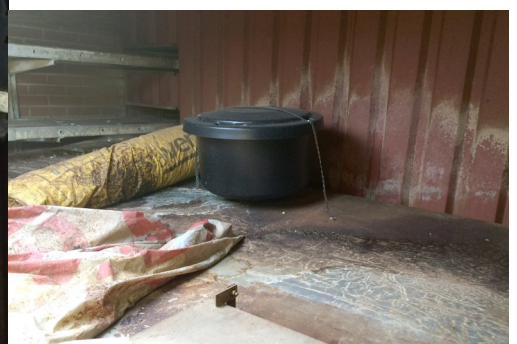
I forbindelse med modtagelse af kyllingeaffald fra tankbilerne opstod der lugtgener fra udluftningsrøret som udmundede under taget, det har vi afhjulpet med det viste Hybrid filter der kan klare max. 200 m<sup>3</sup> i timen.

Hybridfilter monteret ved modtagertank til kyllingeaffald.
